Rapport de l'évaluation des Performances du Corridor Central 2016

Promouvoir le transport, la chaîne logistique et le commerce dans la région

Avril 2017

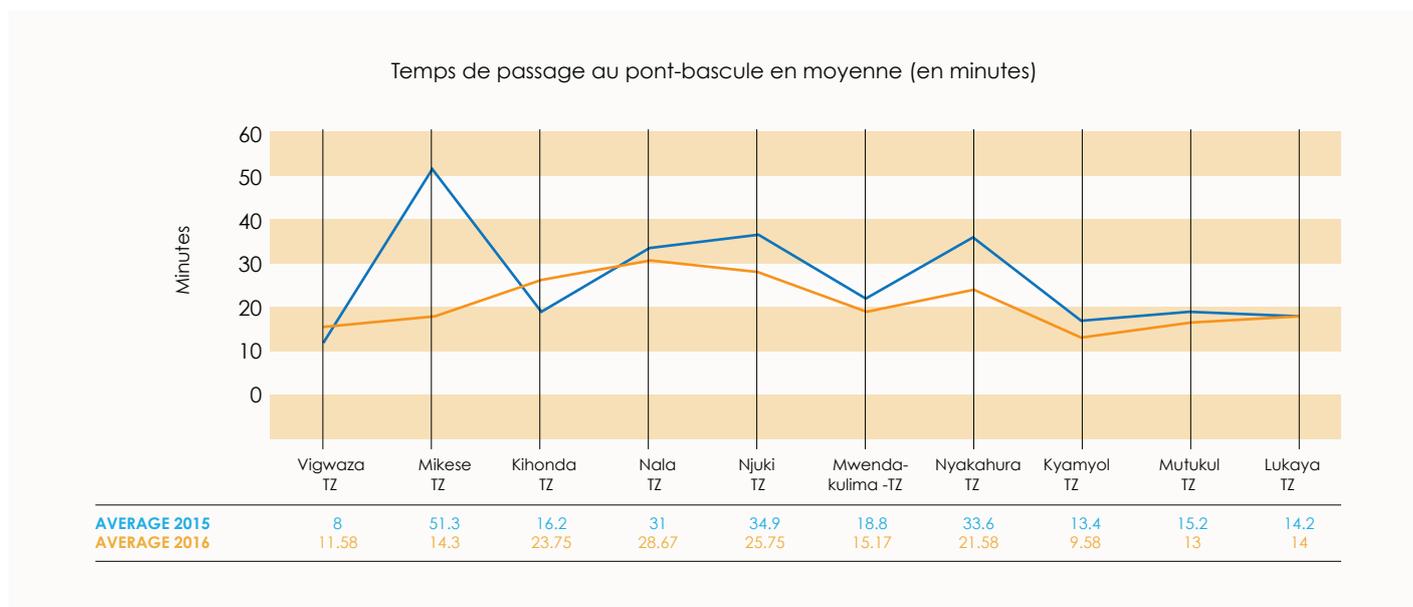
La figure ci-dessus indique le temps de passage en moyenne aux différents ponts bascules le long du Corridor Central. Le pont à caractère de pesage en mouvement de Vigwaza (côte) et celui de

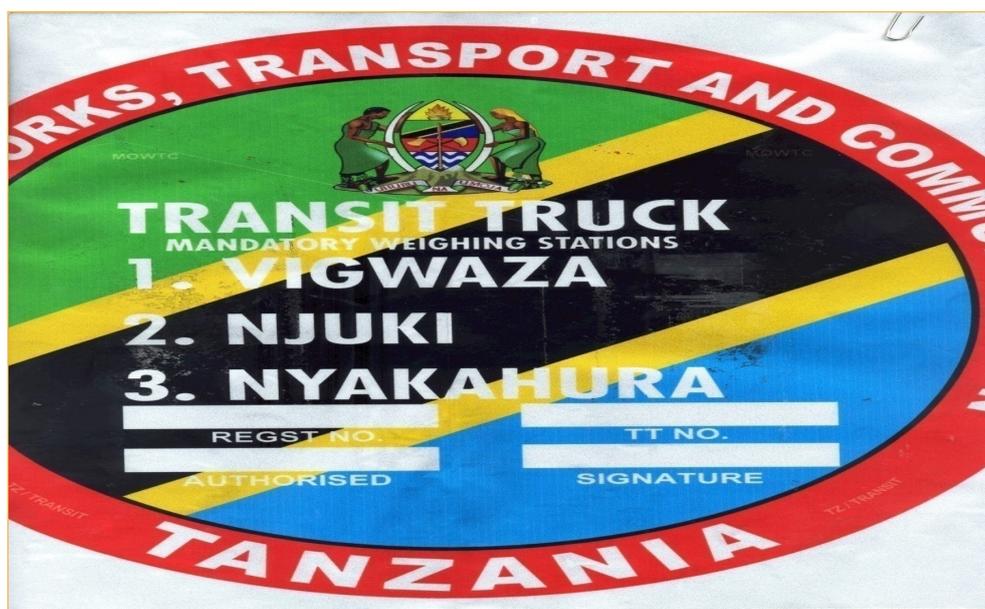
Figure 2: Autocollant pour les camions de transit

Dans le but de mise en œuvre de cette approche, le ministère de tutelle émet des autocollants qui différencient les camions de transit des camions locaux. Ces autocollants sont délivrés moyennant paiement de 40 USD chacun et une fois pour toute. La figure 2 ci-dessous présente un exemple d'autocollant. Les camions ayant les autocollants ont commencé à passer uniquement sur les 3 ponts bascules depuis avril 2016.

Dans le but de mettre en œuvre cette mesure, le Ministère tanzanien des travaux, des transports et de la communication a mis en place le port d'autocollants coûtant 40 dollars chacun. Ces autocollants servent à une facile identification des camions de transit et permettent la facilitation de pesage au niveau de ces ponts bascules.

L'enquête routière 2016 a toutefois observé seulement qu'environ 5% des camions possédaient ces autocollants. Alors, 95% des camions font le pesage à tous les ponts bascules. Les camions avec autocollants peuvent gagner plus de 70% du temps de pesage aux ponts bascules. Alors que les chauffeurs constatent les avantages de faire du pesage aux 3 ponts bascule, les propriétaires de camions estiment que le coût des autocollants est un fardeau pour eux car les camions de transit sont clairement identifiables. Ces questions ont été discutées au cours de la réunion des organes de l'AFTT au mois d'août 2016 et le Ministère Tanzanien des Travaux, des Transports et de la Communication s'est engagé à faire une évaluation et à formuler une proposition à cette situation.

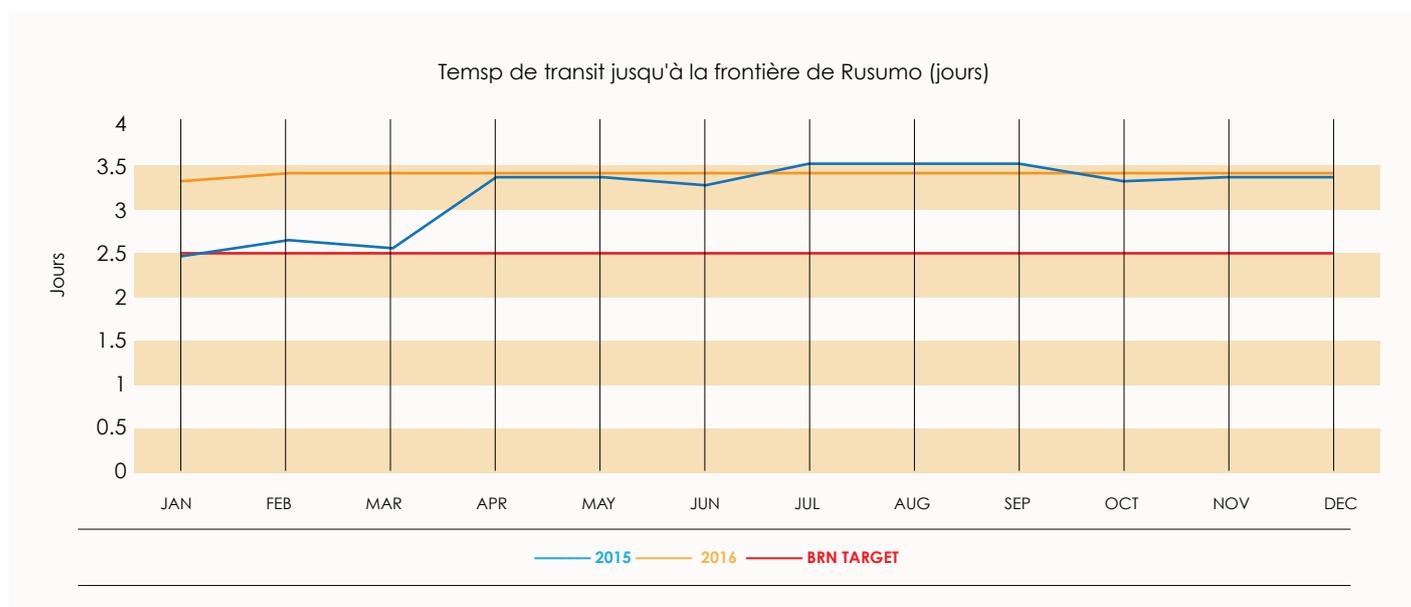
Le tableau ci-dessus montre que le temps de transit en moyenne du port de Dar-es-Salaam à la frontière de Rusumo pour les années 2015 et 2016 est de 3,23 et 3,45 respectivement, soit une augmentation de 6,8%.

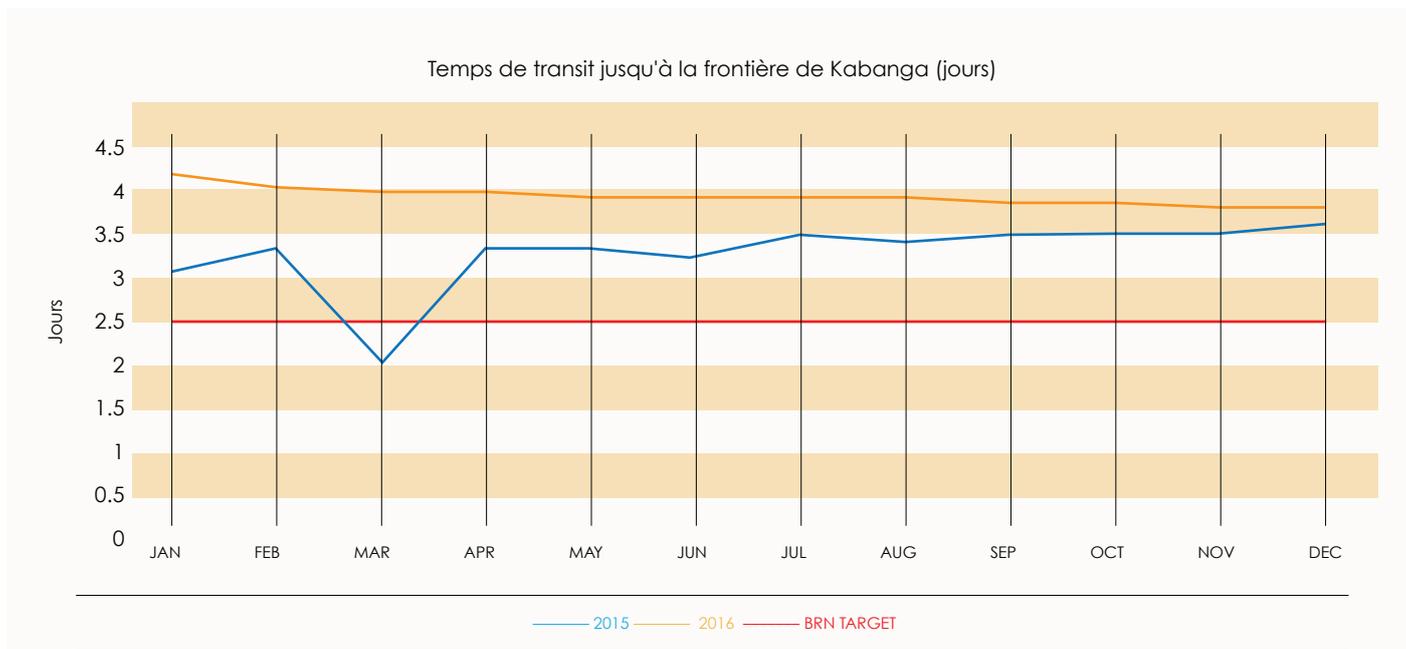
Le tableau ci-dessus indique que le temps de transit en moyenne entre le port de Dar-es-Salaam et la frontière de Kabanga pour les années 2015 et 2016 est de 3,37 et 4,01 respectivement, soit une augmentation de 19,0%.

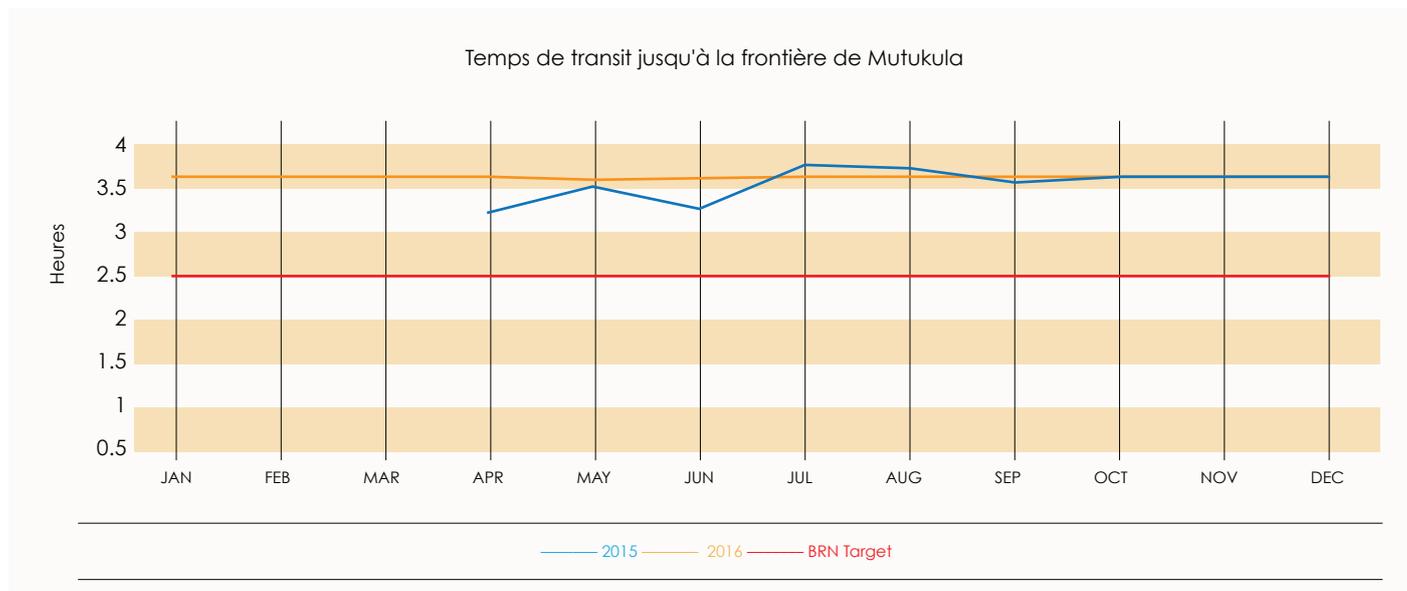
Le tableau ci-dessus indique que le temps de transit en moyenne entre le port de Dar-es-Salaam et la frontière de Mutukula pour les années 2015 et 2016 est respectivement de 3,6 et 3,68, soit une augmentation de 2,2%

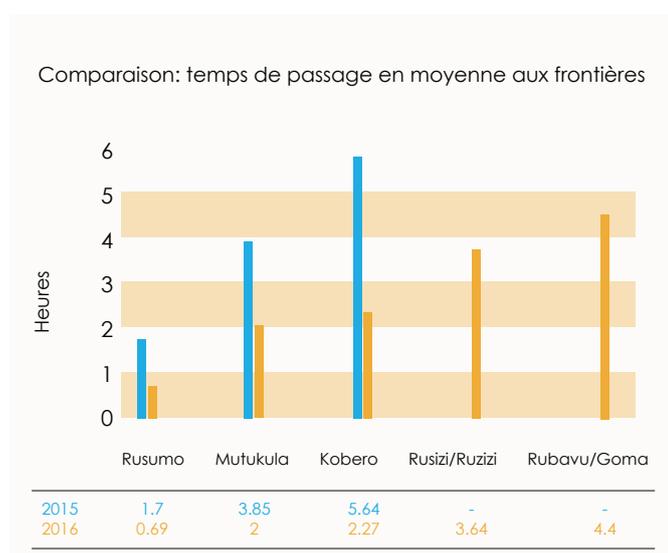
Depuis le fonctionnement des postes-frontières unique (OSBP) et le Territoire Douanier Unique (SCT), le temps de passage aux postes-frontières unique de Rusumo, de Kabanga/Kobero et de Mutukula a considérablement diminué puisque les camions s'arrêtent uniquement d'un côté de la frontière pour toutes les procédures et opérations y afférentes.

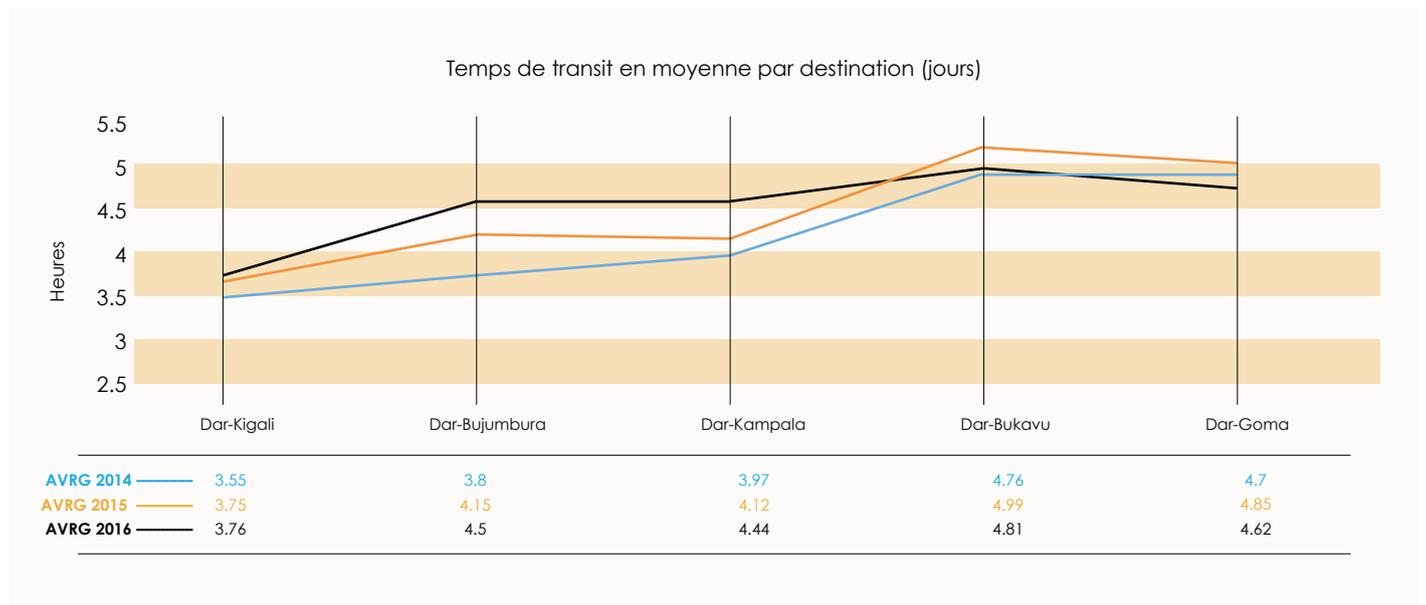
Le temps de transit vers plusieurs destinations le long du Corridor Central a légèrement augmenté en 2016, en particulier sur les trois premiers trimestres (janvier-septembre) et légèrement réduit pour le dernier trimestre (octobre-décembre). Cela est dû à l'augmentation du temps de transit du port de Dar-es-Salaam aux frontières de la Tanzanie, principalement en raison de l'importance des règlements de la vitesse maximale de 50 km/heure en Tanzanie et de longs arrêts à caractère personnels le long de la route.

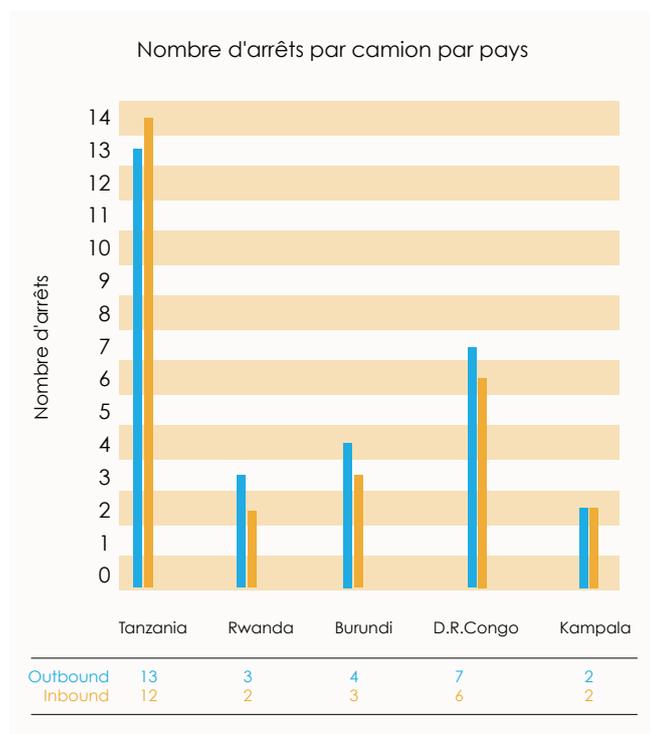
Le tableau ci-dessus indique que la plupart des arrêts sont effectués en Tanzanie où les camions passent environ 2,5 à 3 jours avant d'arriver aux frontières entre la Tanzanie-Rwanda, Tanzanie-Burundi et Tanzanie-Kampala à une distance de 1335Km, 1383Km et 1530Km respectivement.

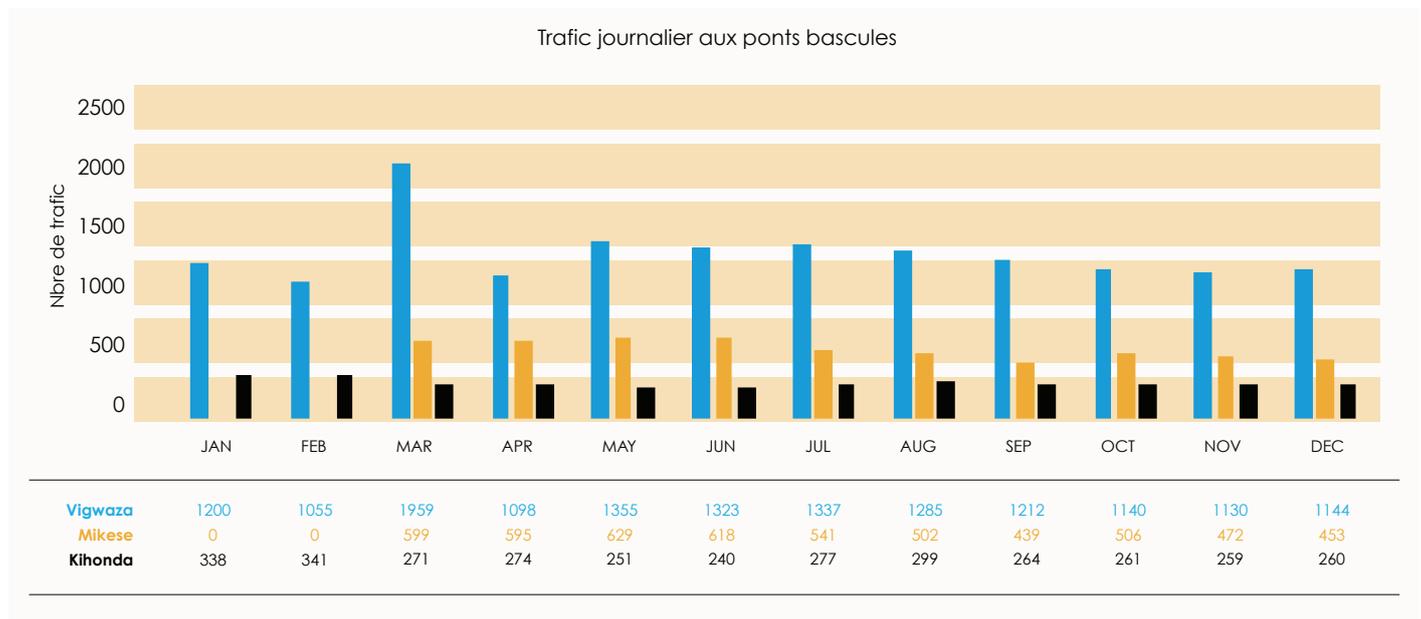
Figure 3: Trafic journalier aux ponts-bascules

La figure ci-dessous présente un résumé pour chaque mois le trafic journalier en moyenne des camions pesé aux ponts bascules de Vigwaza, Mikeese et Kihonda en Tanzanie.

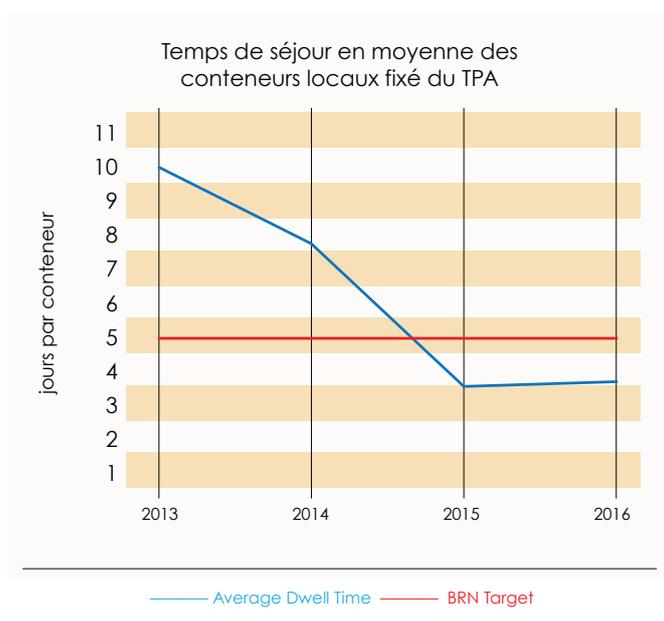
Figure 5: Temps de séjour en moyenne des conteneurs locaux fixé du TPA 2013-2016

Le temps de séjour en moyenne pour les conteneurs locaux est de 9.94 jours en 2013, 7.74 jours en 2014, 3.58 jours en 2015 et 3.73 jours en 2016. Le temps de séjour depuis 2015 a atteint l'objectif de 5 jours fixé par le programme BRN.

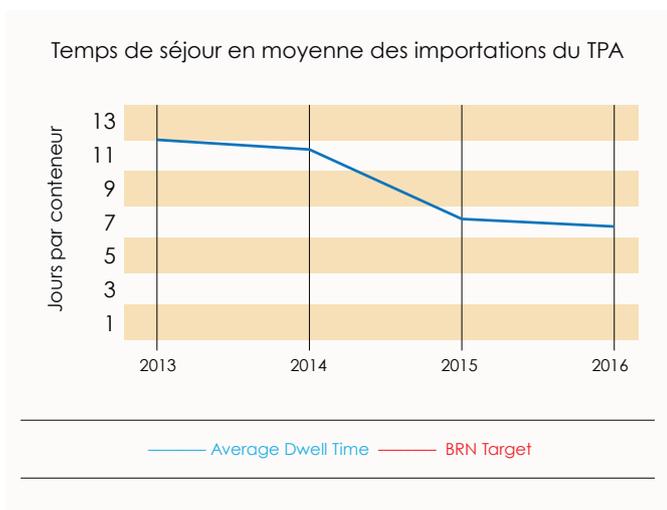
Figure 7: Temps de séjour en moyenne des importations du TPA 2013-2016

Le temps de séjour en moyenne pour les importations est de 11.3 jours en 2013, 10.85 jours en 2014, 7.21 jours en 2015 et 6.95 jours en 2016. L'objectif du programme BNR de 5 jours est encore loin d'être atteint.

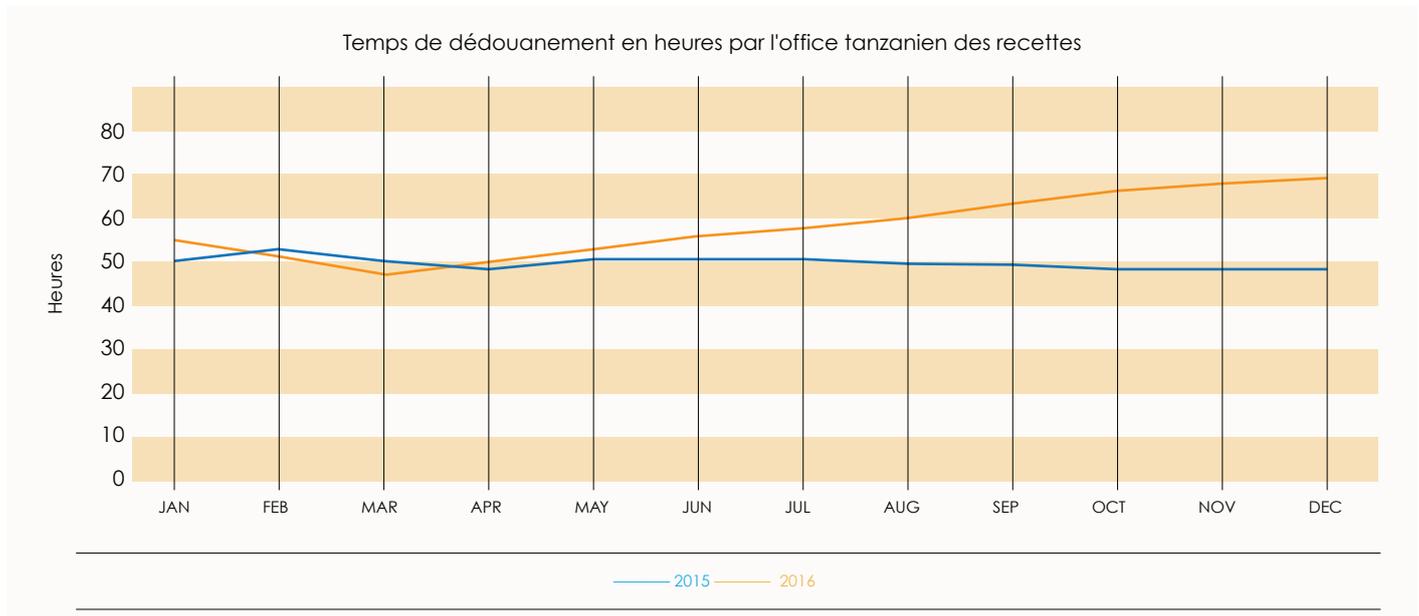
Figure 11: : Temps de dédouanement TRA (heures)

Le graphique ci-dessus indique que la tendance du temps de dédouanement par l'office tanzanien des recettes TRA est légèrement en baisse de janvier-mars 2016. Mais, elle est en hausse pour la période d'avril-décembre 2016 par rapport à 2015. Il est impérativement nécessaire de réaliser une étude détaillée afin de connaître les vraies causes de ce problème et proposer certaines améliorations.

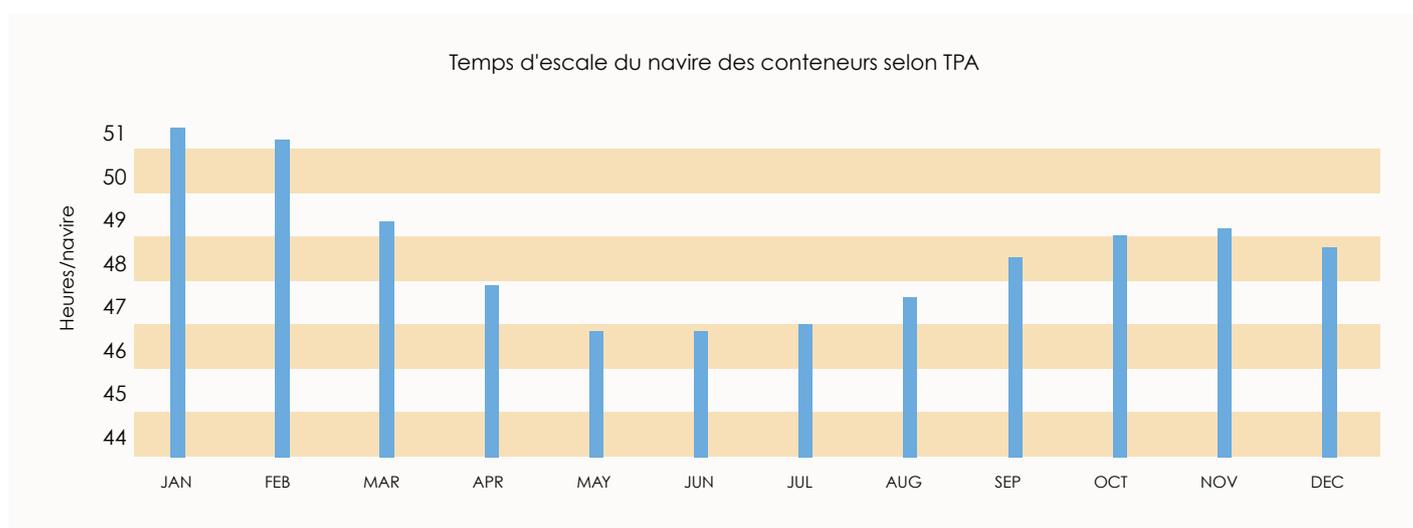
Figure 13: Temps d'escale du navire des conteneurs

Le temps d'escale du navire se réfère au temps total que le navire passe au Port. C'est en moyenne la durée écoulée par mois entre l'arrivée du navire dans la zone portuaire et la sortie du navire de la zone portuaire. Cette durée est mesurée en Heures par navire au niveau de l'Autorité portuaire de la Tanzanie (TPA).

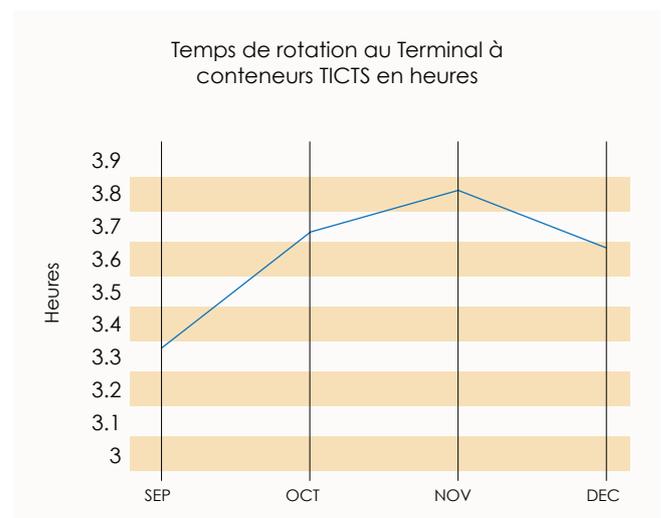
Figure 15: Temps de rotation au Terminal à conteneurs TICTS

Le graphique ci-dessus montre une augmentation du temps de rotation pour la période de septembre-novembre 2016. Mais le temps de rotation est en baisse pour le mois de décembre. Ce graphique montre également des améliorations au Terminal à conteneurs TICTS. Pourtant, les chauffeurs se plaignent toujours contre les processus de chargement au niveau des TICTS. Une étude s'avère nécessaire dans le but de connaître les causes de ce problème et formuler des recommandations.

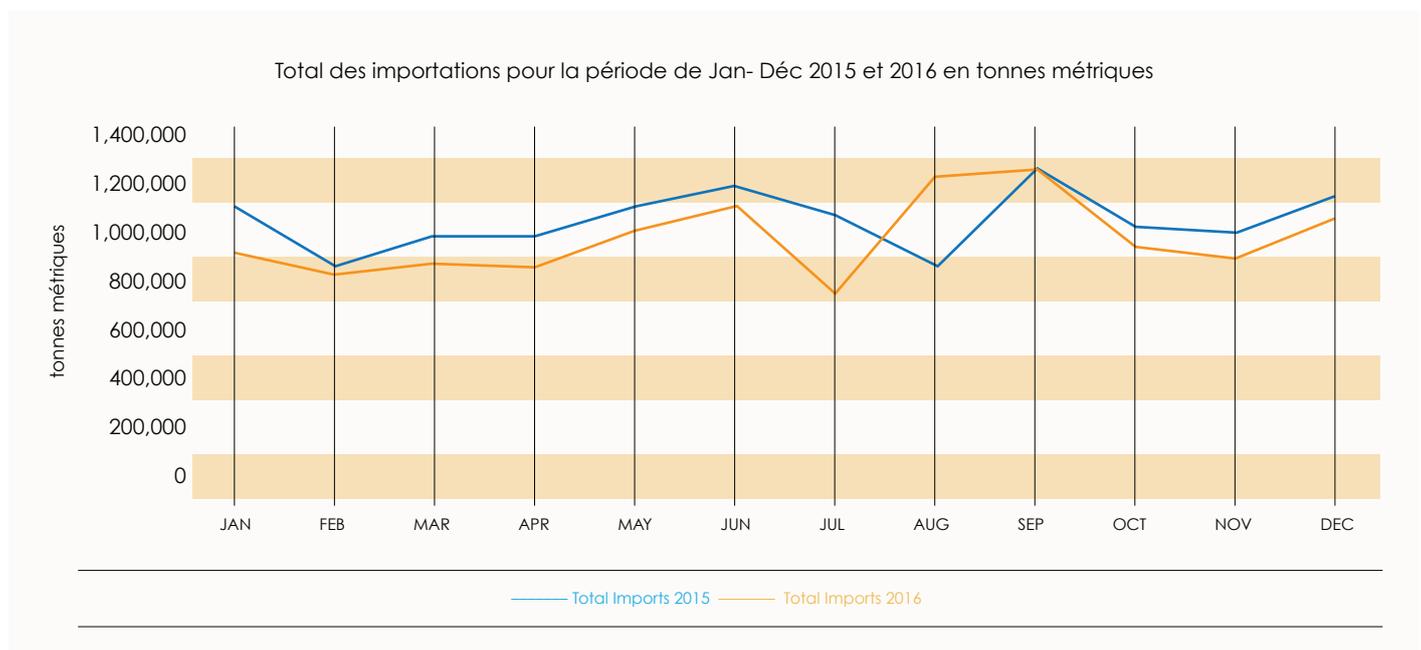
Le tableau ci-dessus compare les volumes de cargaisons importées au port de Dar-es-Salaam entre janvier et décembre pour 2015 et 2016. Les importations totales pour 2015 et 2016 sont respectivement 11.899 012 tonnes métriques et 11.260.550 tonnes métriques, soit une baisse de 5,4 pour cent (638.462 tonnes métriques) pendant la période considérée.

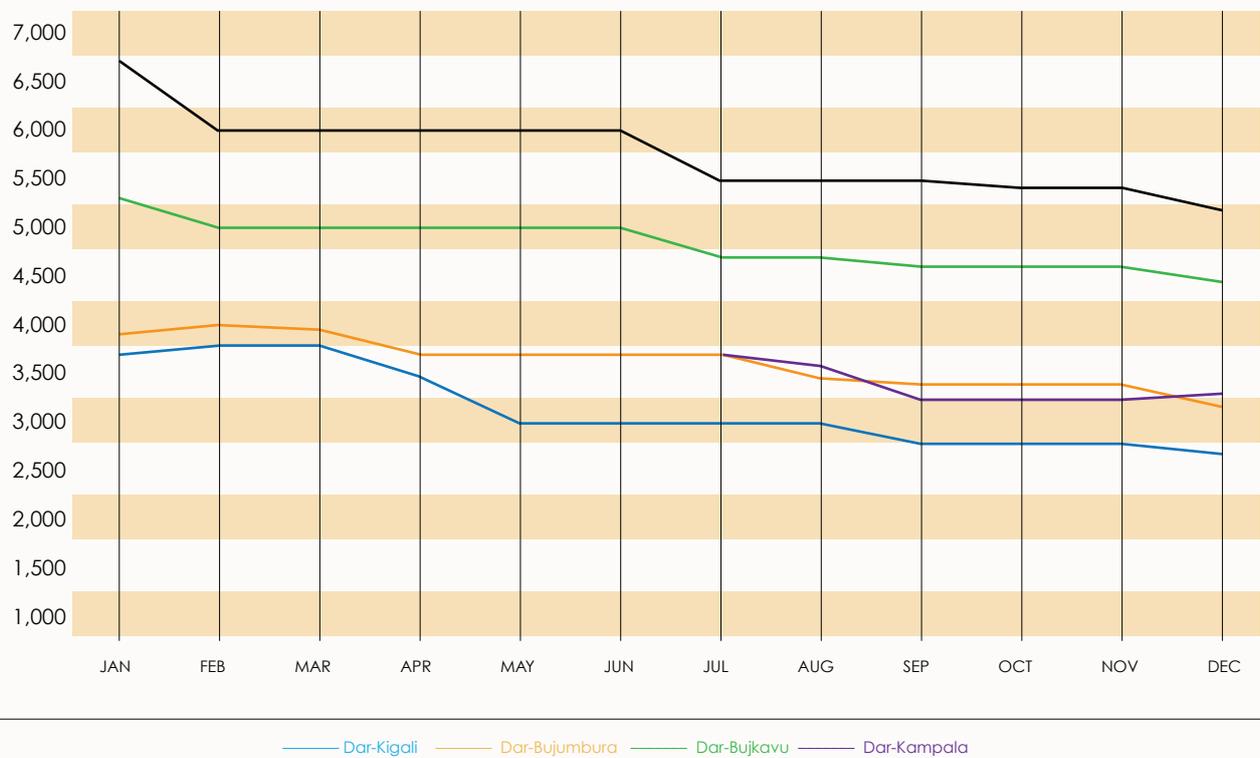
Tendances de frais de transport/destination en USD

En comparant la tendance, les frais de transport le long du Corridor Central ont considérablement diminué pour toutes les destinations pour la période de janvier-décembre 2016, comme le montrent les graphiques ci-dessous. La pénurie de cargaisons au port de Dar-es-Salaam est derrière cette situation surtout pour la période d'avril-septembre. Pendant cette période, le prix du transport de fret est également en baisse en raison du nombre élevé de camions de transit par rapport à la cargaison disponible, d'où la demande de fret dépasse l'offre.

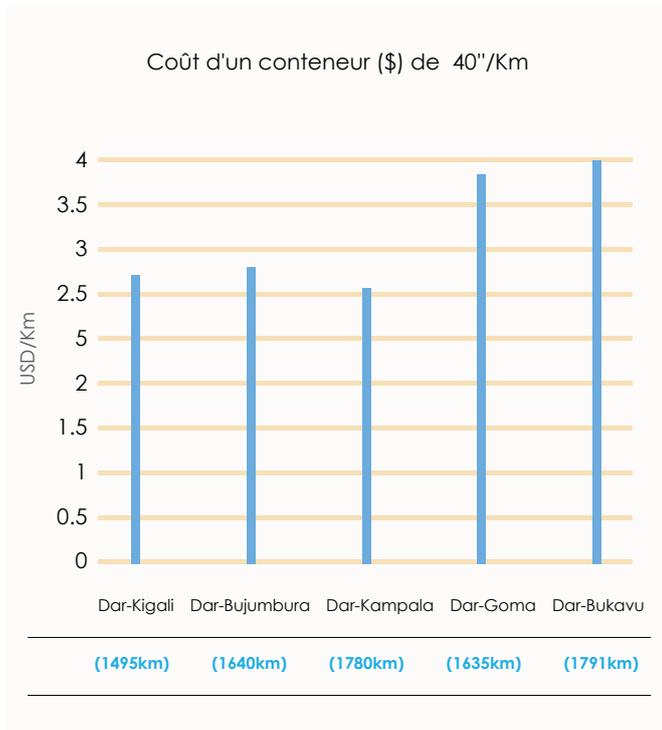
Les frais de transport d'un conteneur de 40'' par kilomètre sont moins élevés pour la cargaison destinée à Kampala à 2,52usd/km. Le transport vers Kigali est aussi estimé à 2,62usd/km. La cargaison ayant pour destination Bukavu est très coûteuse et elle s'élève à 3,67USD/km.

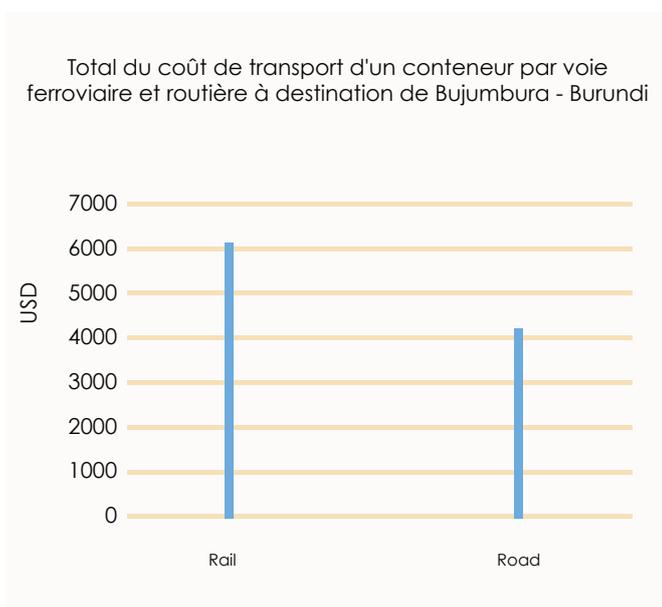
Faut-il noter qu'il est beaucoup moins cher de transporter les marchandises par voie routière via la frontière de Kabanga/Kobero que par voie ferroviaire via le port de Kigoma pour le transport Dar-es-Salaam-Bujumbura. Les coûts approximatifs sont respectivement de 4400 USD et 6153 USD par voie routière et par voie ferroviaire.

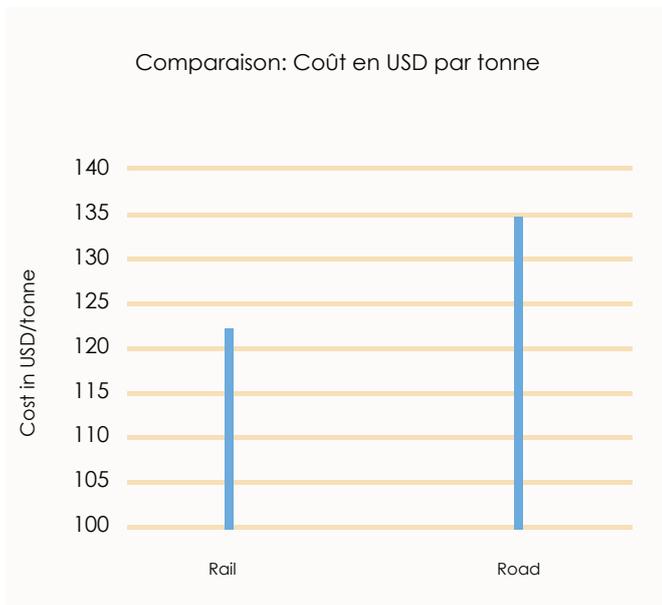
Les chiffres indiquent que le transport de marchandises par voie ferroviaire vers Bujumbura - Burundi via le port de Kigoma coûte 122,4 USD/tonne alors que par voie routière le transport 135 USD/tonne via la frontière de Kabanga/Kobero.

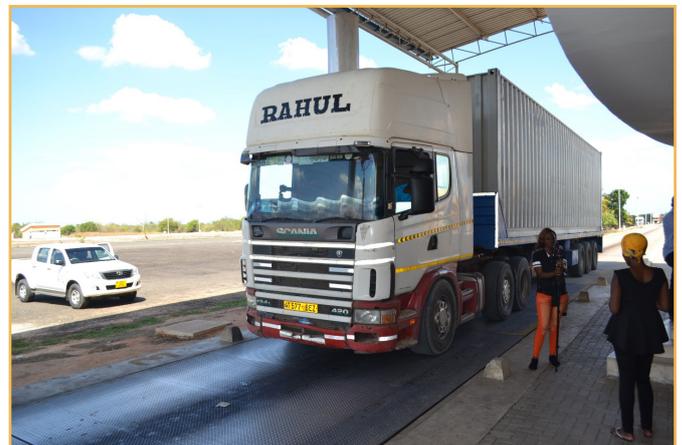
Le Pont-bascule de Vigwaza est le premier pont pour les camions locaux et les camions de transit à partir de Dar-es-Salaam
6.2 OSIS of Manyoni and Nyakanazi

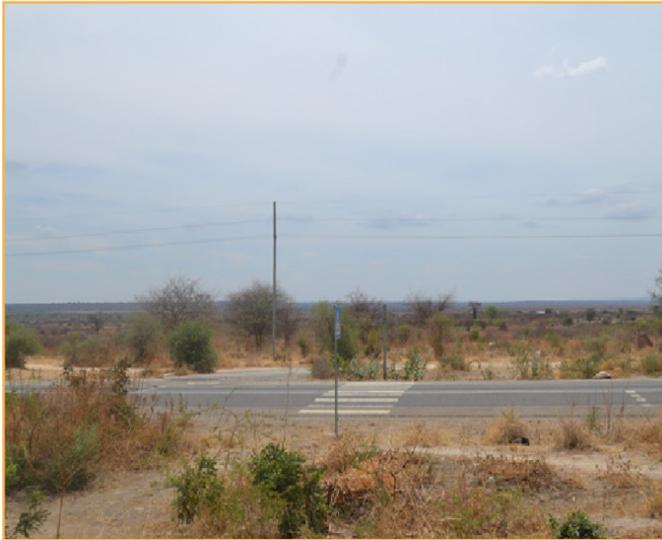
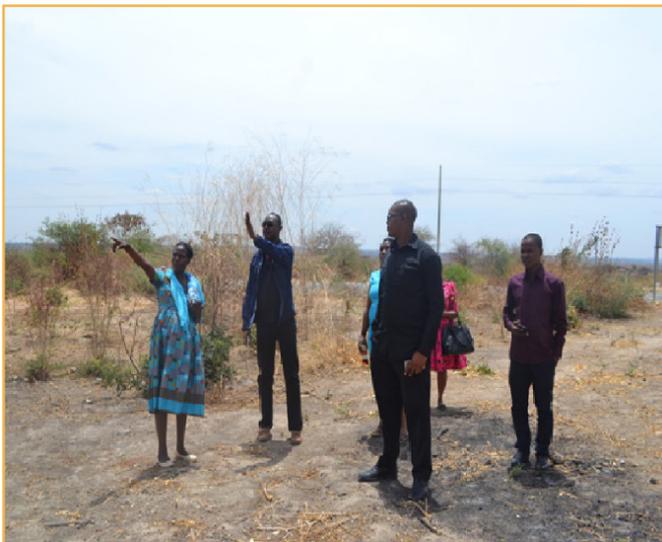
Site de construction du Poste de Contrôle Unique (OSIS) de Manyoni au cours de l'enquête routière, décembre 2016

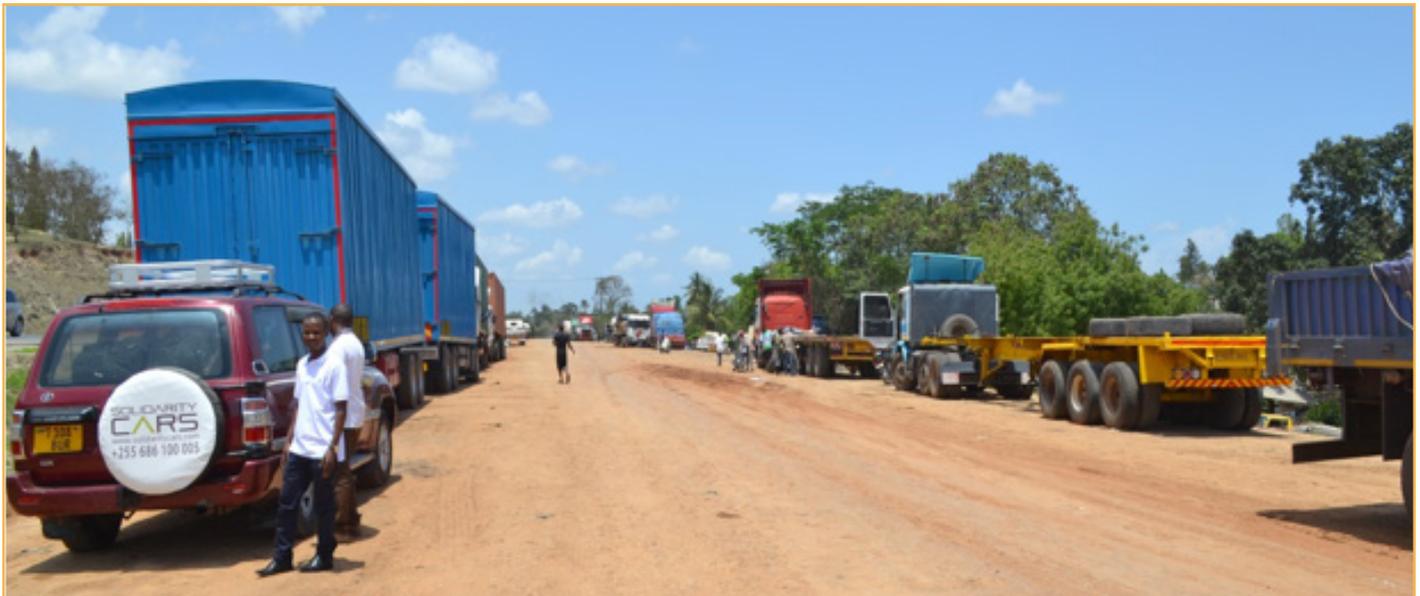
Espace de stationnement de Mbezi

Des défis tels que le manque de toilettes, le mauvais état de l'aire de stationnement sont signalés à la zone d'attente de Mbezi. On évoque également l'étroitesse de cette zone qui peut seulement abriter 200 camions. Egalement, aucune procédure de sécurité n'est mise en place.

En raison de la congestion surtout pendant les heures de pointe dans la matinée, le gouvernement a décidé que tous les camions se dirigeant en ville sont maintenus à la zone d'attente pour les camions à Mbezi pendant une période de l'avant-midi (5h à 9h30min). Les camions qui restent au-delà de 9h30 min doivent payer une taxe de stationnement de 500 shillings tanzanien par heure entre 9h30 min et 17h. En outre, les camions quittant la ville sont encouragés à partir très tôt le matin afin d'éviter la congestion pendant les heures de pointe du matin et du soir. Les services des bus (UDART Rapid) du centre-ville à Kimara, ont contribué à la réduction des embouteillages au niveau de cette section de la route. La section entre Kimara Mwisho et Kibaha nécessite également une extension du projet Rapid Bus.

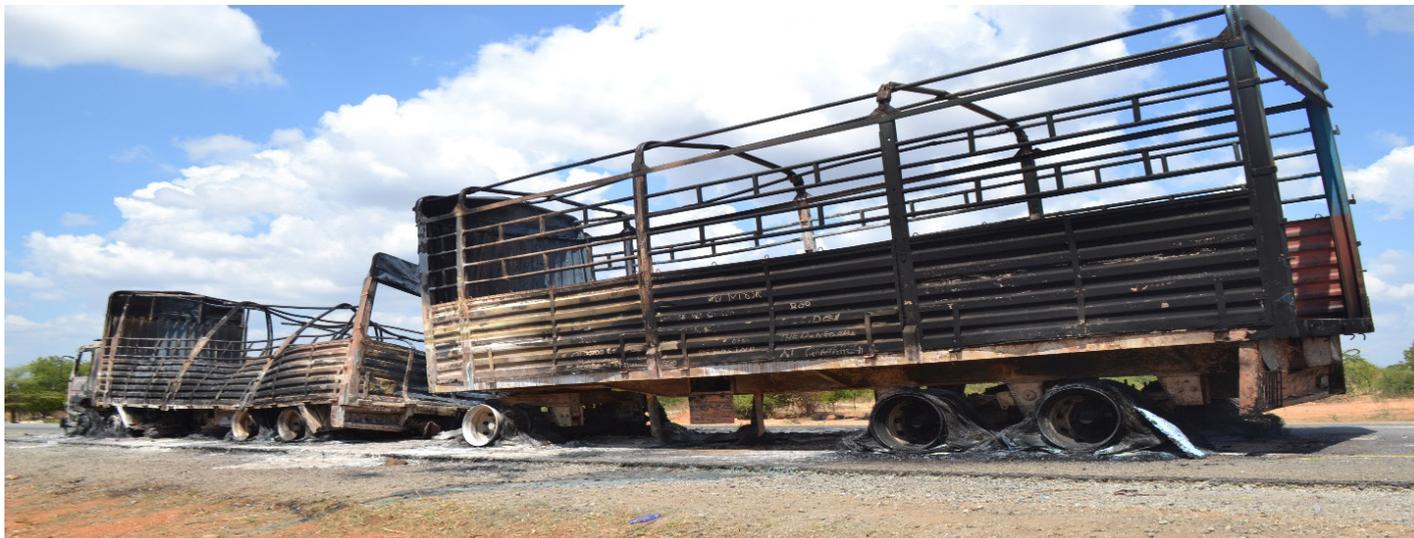
Manque de services anti-incendie : En conséquence, un camion transportant des marchandises s'est complètement enflammé au mois de décembre 2016 à Manyoni

Le manque de matériel de lutte contre l'incendie et les installations de sauvetage à la frontière était l'un des principaux problèmes en cas d'accident. En effet, pendant la période de deux mois plus de 5 camions citernes ont complètement pris feu. Aucun service anti-incendie n'était disponible pour assurer le sauvetage.

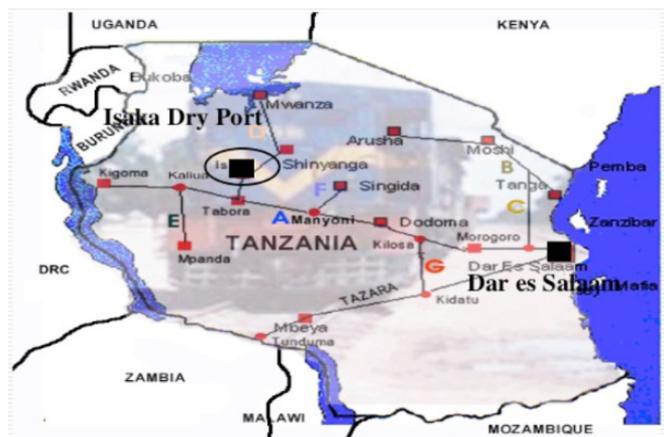
7.1.2.2 Port sec d'Isaka

Le port sec d'Isaka est une extension du port de Dar-es-Salaam, situé dans le district de Kahama, dans la région de Shinyanga, à environ 950 km de Dar es-Salaam. Le port sec est relié par le chemin de fer à partir de Dar-es-Salaam. Sa superficie totale est de 11,04 hectares avec une superficie d'emboîtement de 12,350 mètres carrés pavée et peut gérer 13.000 TEUS par an. Ce port peut gérer 42.583 tonnes par an avec deux hangars de transit.

Ce port sec a été conçu pour faciliter le business du port Dar-es-Salaam et se rapprocher aux clients des pays enclavés comme le Burundi, le Rwanda, la RD Congo et l'Ouganda. Les importateurs peuvent facilement prendre livraison de leur cargaison à Isaka au lieu de se rendre à Dar-es-Salaam (1000 km). Les camions peuvent alors gagner du temps et économiser de l'argent puisque les opérations douanières sont effectuées à Isaka d'où la décongestion du port de Dar-es-Salaam.

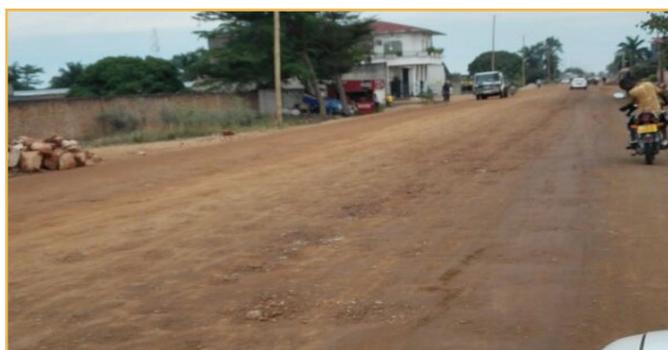
Tronçon manquant de la route Bujumbura-Nyamitanga (32km) se trouve en mauvais état. Les soumissions ont été ouvertes le 19/12/2016. La construction devrait commencer en 2017

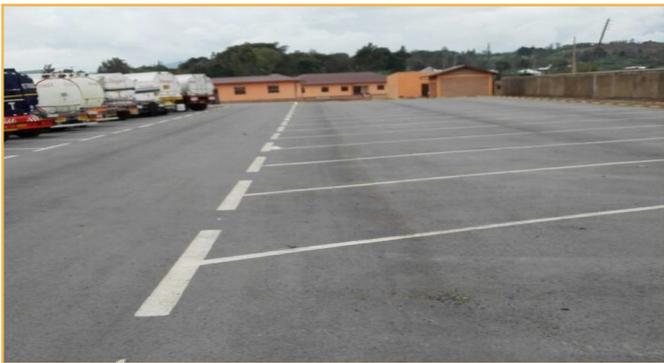
Nouvel espace de stationnement de Gitega construit sous le financement de la BAD

La gare routière de Gitega a été construite par l'Office des Routes du Burundi sur financement de la BAD. Le but de la gare est de recevoir les camions en transit vers Bujumbura et les camions en attente du dédouanement à Gitega. L'infrastructure de la gare dispose d'un pont bascule. Il importe de rehausser le mur pour sécuriser la gare. La gestion de la gare de Gitega a été placée sous la responsabilité de l'Office Burundais des Recettes (OBR) qui, par conséquent, opère à partir des locaux de cette même gare.

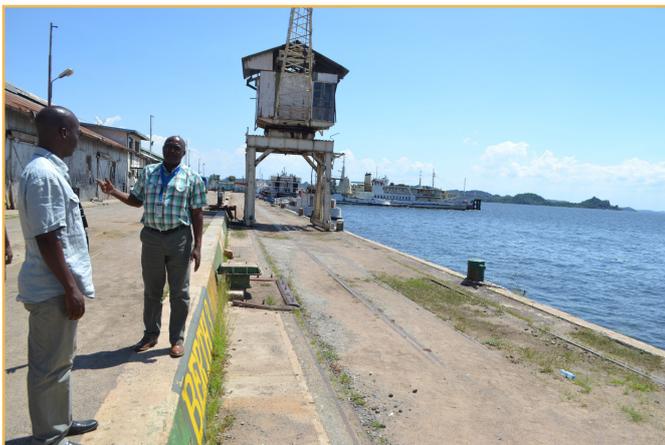
Port sud de Mwanza pour le cargo

Port sud de Mwanza est un terminal spécialement réservé pour les cargaisons et il peut servir 3 bateaux à la fois. La profondeur du Port a été réduite passant ainsi de 5 à 4 mètres à cause de l'ensablement. La TPA envisage de procéder au dragage du Port en vue d'augmenter sa profondeur. Actuellement, il y a sept bateaux pour cargaisons opérant au Port. Il s'agit notamment de : Nyakibanya, Upendo, Umoja, Orion, Kaawa, Saint Mathew, Wankyo. Il y a seulement une grue qui n'est malheureusement pas fonctionnelle puisqu'elle est trop vieille, ainsi le Port fonctionne manuellement. Ils ont besoin d'au moins deux grues mobiles. Le Port dispose de deux niveaux par rapport au quai d'accostage, qui limitent le chargement et déchargement des marchandises par grue ou chariot élévateur à fourche, d'où la nécessité de niveler le quai d'accostage.

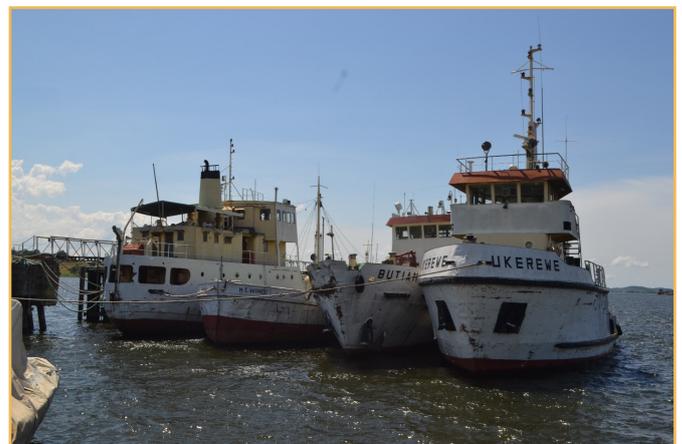
En Décembre 2016, la plupart de ces navires étaient hors service

Les bateaux appartenant à la Marine Service dans le Lac Victoria étaient : M/V Sangara (citernes), M/V Clarias, M/V Serengeti, M/V Umoja, M/V Victoria, M/V Butiama. Sur le Lac Tanganyika, la Marine Service disposait de : M/V Liemba, M/V Sangara et M/V Mwongozo et sur le Lac Nyasa, il y a M/V Songea et M/V Iringa. Sur 14 bateaux, seuls 3 étaient opérationnels en Décembre 2016 à savoir : (M/V Umoja à Mwanza, M/V Iringa de Nyasa et M/V Liemba de Kigoma). Le gouvernement envisage d'avoir un nouveau navire ayant une capacité de traiter de plus gros volumes de passagers et marchandises.

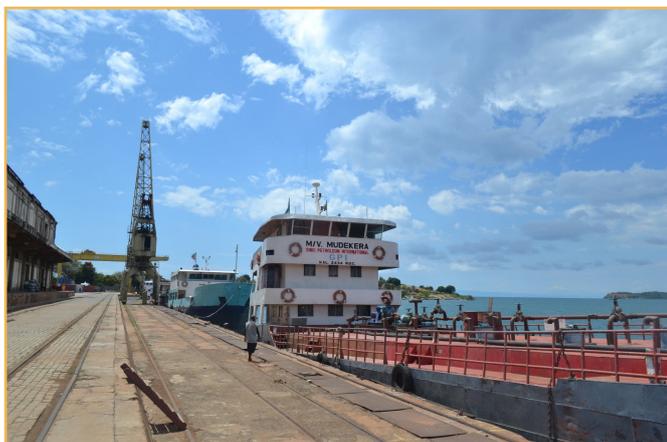
Le Port de Kigoma a été construit par la Belgique entre 1922 et 1927. Il a démarré ses activités en 1927. Il a ainsi été géré par la Belgique jusqu'à ce que le Tanganyika ait accédé à son indépendance en 1961. Le volume actuel de la cargaison est de 680.000 tonnes par an. Il y a trois terminaux

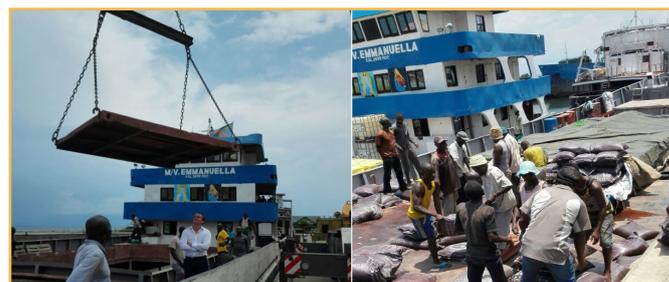
Contraste complet au port de Kalundu! De la manutention manuelle des marchandises (à droite) à la manutention des machines des marchandises (à gauche) grâce à une nouvelle grue installée au Port.
